Herstellen Kunstwerk 6044, Breda

Opdrachtgever: HSL 5 Brabant Zuid

Realisatie: BAM Betontechnieken

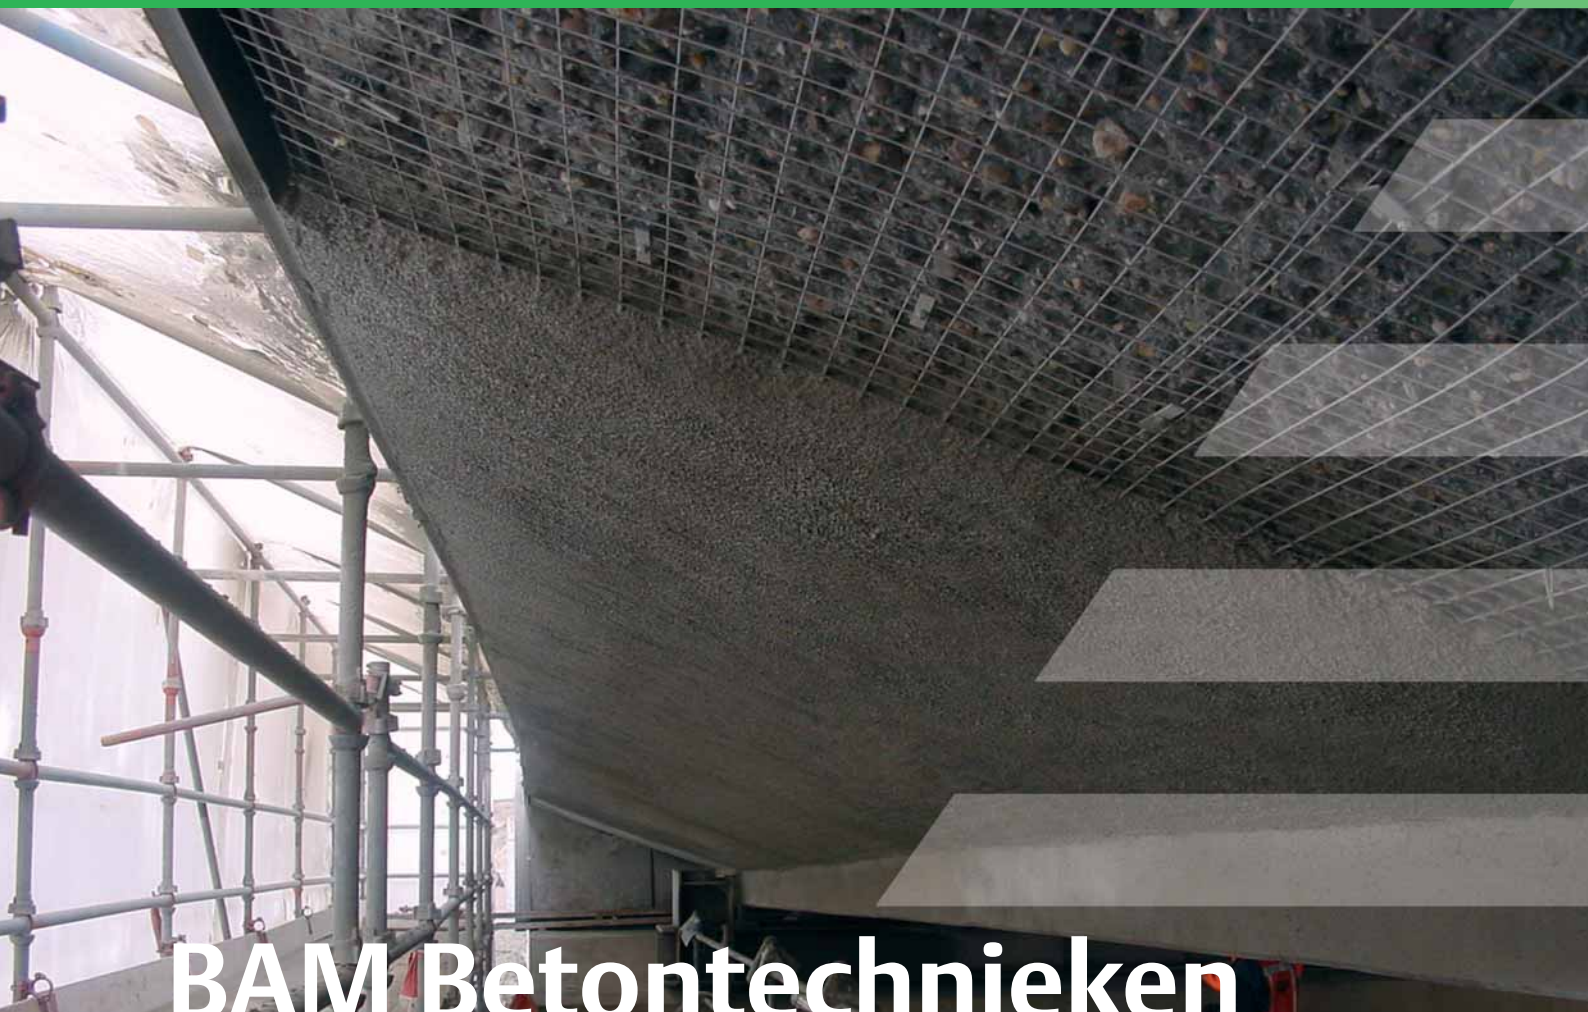
Het kunstwerk (KW) 6044 van het project HSL-5 Brabant-Zuid is in augustus 2003 door een felle brand geteisterd. Daarbij gingen de ondersteuning en de bekisting van het tweede gedeelte van de fly-over KW 6044 in vlammen op. BAM Betontechnieken kreeg de opdracht om in kort tijdsbestek de betondekking met spuitbeton te herstellen.

Met behulp van een robot is met een hogedruk-waterstraal van circa 1000 bar het door brand aangetaste beton verwijderd. Het resultaat is een perfect gesaneerd oppervlak. Vervolgens is vanaf een hulpsteiger aan de onderzijde van het viaduct een extra RVS wapening bevestigd. Hierna is spuitbeton aangebracht volgens de 'droge methode'. Dat wil zeggen dat de mortel onder luchtdruk via slangen naar de spuitkop wordt getransporteerd. In de spuitkop wordt aanmaakwater toegevoegd, waarna het mengsel onder hoge druk wordt

opgespoten. Zo ontstaat een optimale hechting op het oude oppervlak. Om het spuitbeton egaal aan te brengen, worden - om en om - stroken hout aan de nieuwe wapening bevestigd, waartussen het spuitbeton wordt aangebracht. Daarna wordt het hout verwijderd en de tussenliggende stroken gevuld.

Aangezien de kou geen vat op het verse beton mag krijgen, wordt de hulpsteiger in krimpfolie 'verpakt'. Twee grote kachels verwarmen de tent, zodat het spuitbeton kan uitharden. En om te voorkomen dat het viaduct door de reparatie een totaal ander aanzicht krijgt, worden de uitwendige hoeken bekist.
